Eingriffs-Ausgleichbilanzierung

Bauvorhaben: **Bebauungsplan 209** "Steinenbrück – Süd" 1.Änderung

Stand: September 2025

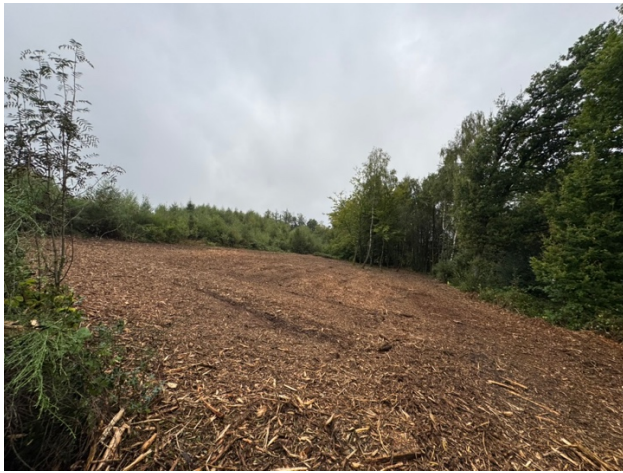
Fichtenbestand (Borkenkäferbefall) – Foto Sept.25

Die Aufwertung der Rodungsfläche wird mit 3 Punkten bewertet. Das Flurstück befindet sich im Besitz des Eingriffverursachers. Die Bestandserfassung fand 17.-18.09.25 statt. Nach Auskunft Eigentümer war die Rodung erforderlich auf Grund des Borkenkäferbefalls. Vorh. Hainbuchen (Jungholz) wurden erhalten. Geplant ist die Wiederaufforstung der Fläche mit heimischen standortgerechten Gehölzen.

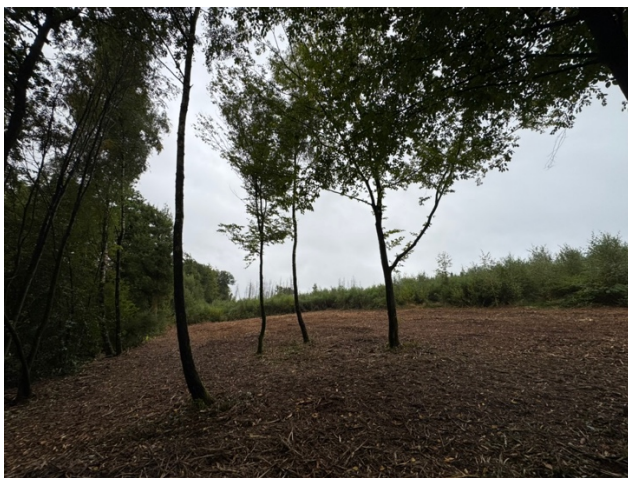
Bestand Ausgleichsfläche / Rodung ehemaliger

Zielbiotop ist – LANUV 6Wald-6.4 mit lebensraumtypischen Baumarten-Anteilen 90-100%, geringes bis mittleres Baumholz (BHD > 14 - 49 cm).
